International Conference on  
**Monitoring and predictive maintenance  
of plants and structures**  
Firenze, 17-20 May 1992

**INDAGINI DIAGNOSTICHE PER LA RICERCA DI ANOMALIE**

Rilevazioni tomografiche di fondazioni  
Rilevazioni radarstratigrafiche del rivestimento di gallerie in calcestruzzo

Dott. Ing. Silvio Levrero\*

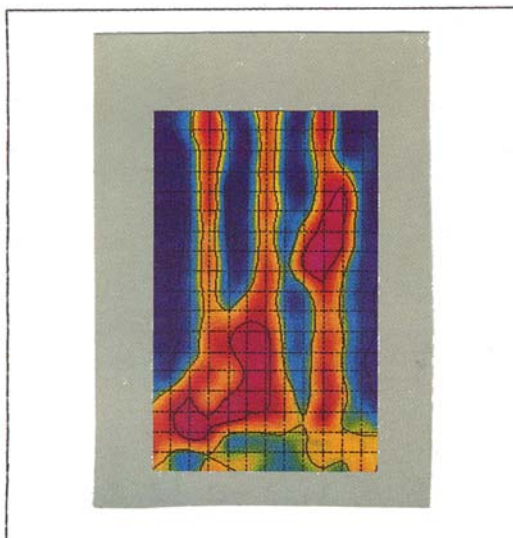
corrispondenza della sezione di cui allo schema precedente.

La tomografia è stata eseguita sino alla profondità di 28 m. dal piano di campagna (partendo da quota - 8 m.) ed ha permesso di determinare la lunghezza della palificata, le zone di maggior addensamento del terreno e le sbulbature occorse. La elaborazione computerizzata dei segnali sonici è stata eseguita utilizzando il metodo iterativo S.I.R.T.

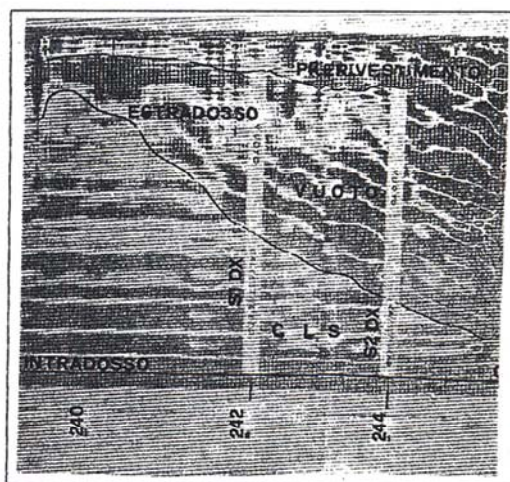
Di seguito si riportano i risultati emersi durante una indagine condotta sul rivestimento in calcestruzzo di una galleria stradale in esercizio dove era occorso uno sfornellamento in calotta. Tramite l'analisi delle strisciate radar, previa una opportuna taratura a mezzo di carotaggi, è stato possibile determinare (si vedano le foto 1 e 2) l'andamento dello spessore in chiave ed ai reni.

Dall'analisi dei dati ottenuti si è potuto dimostrare che l'ammasso a tergo non poteva provocare pressioni sul rivestimento, e che quanto occorso era da addebitarsi alla notevole disuniformità degli spessori in gioco, che in alcune zone risultavano minori di 20 cm.

Foto 1 Profilo dell'estradosso (è ben evidente la presenza di una cavità tra rivestimento ed ammasso).

Sulla scorta di quanto ottenuto è stato possibile definire e dimensionare l'intervento di rinforzo e ripristino utilizzando al meglio i risultati dell'indagine effettuata.

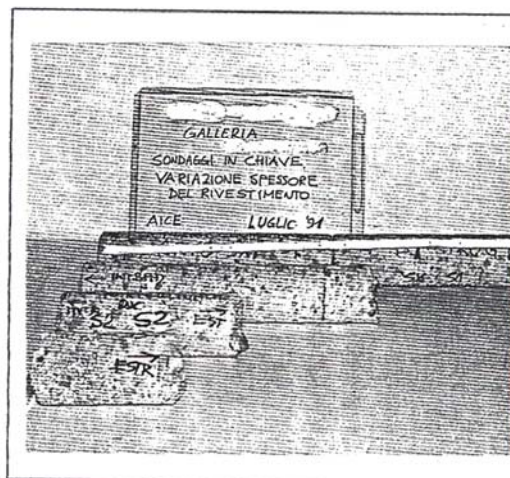
Foto 2 Carote di calcestruzzo estratte dalla calotta (la variazione di spessore conferma la presenza di cavità).
