International Conference on  
**Monitoring and predictive maintenance  
of plants and structures**  
Firenze, 17-20 May 1992

**INDAGINI DIAGNOSTICHE PER LA RICERCA DI ANOMALIE**

Rilevazioni tomografiche di fondazioni  
Rilevazioni radarstratigrafiche del rivestimento di gallerie in calcestruzzo

Dott. Ing. Silvio Levrero\*

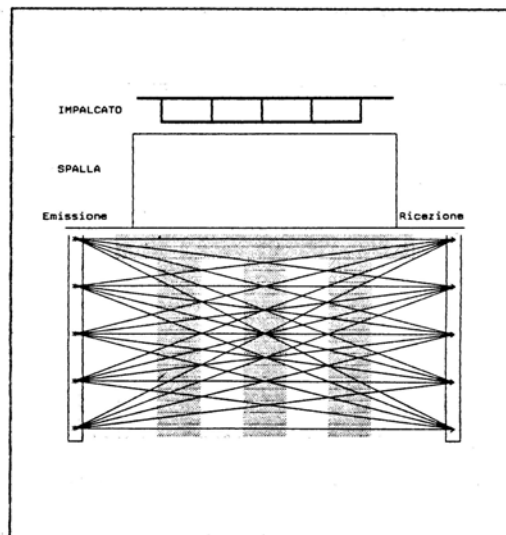
sondaggi, uno a monte e l'altro valle, in linea con i pali oggetto di indagine, si è proceduto all'inserimento di una catena di idrogeofoni da una parte ed alla effettuazione di microesplosioni dall'altra (vedi schema sottostante).

I tempi di propagazione delle onde elastiche prodotte e captate hanno permesso di creare un sufficiente numero di direzioni così da coprire la sezione tomografica, in modo uniforme, da una fitta rete di percorsi di misura.

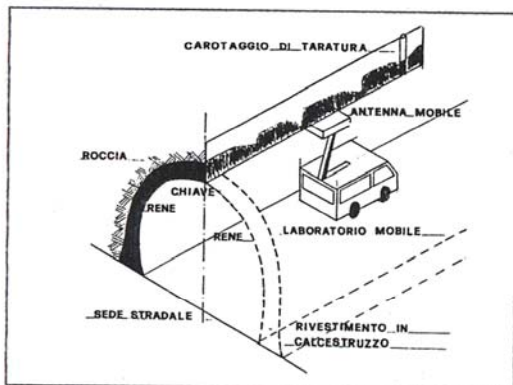
Di seguito si riportano i risultati emersi durante una indagine condotta sul rivestimento in calcestruzzo di una galleria stradale in esercizio dove era occorso uno sfornellamento in calotta. Tramite l'analisi delle strisciate radar, previa una opportuna taratura a mezzo di carotaggi, è stato possibile determinare (si vedano le foto 1 e 2) l'andamento dello spessore in chiave ed ai reni.

Dall'analisi dei dati ottenuti si è potuto dimostrare che l'ammasso a tergo non poteva provocare pressioni sul rivestimento, e che quanto occorso era da addebitarsi alla notevole disuniformità degli spessori in gioco, che in alcune zone risultavano minori di 20 cm.
